Federico Guidobaldi

Problemi di conservazione dei pavimenti in *opus sectile*: Il caso delle basiliche paleocristiane di Nikopolis

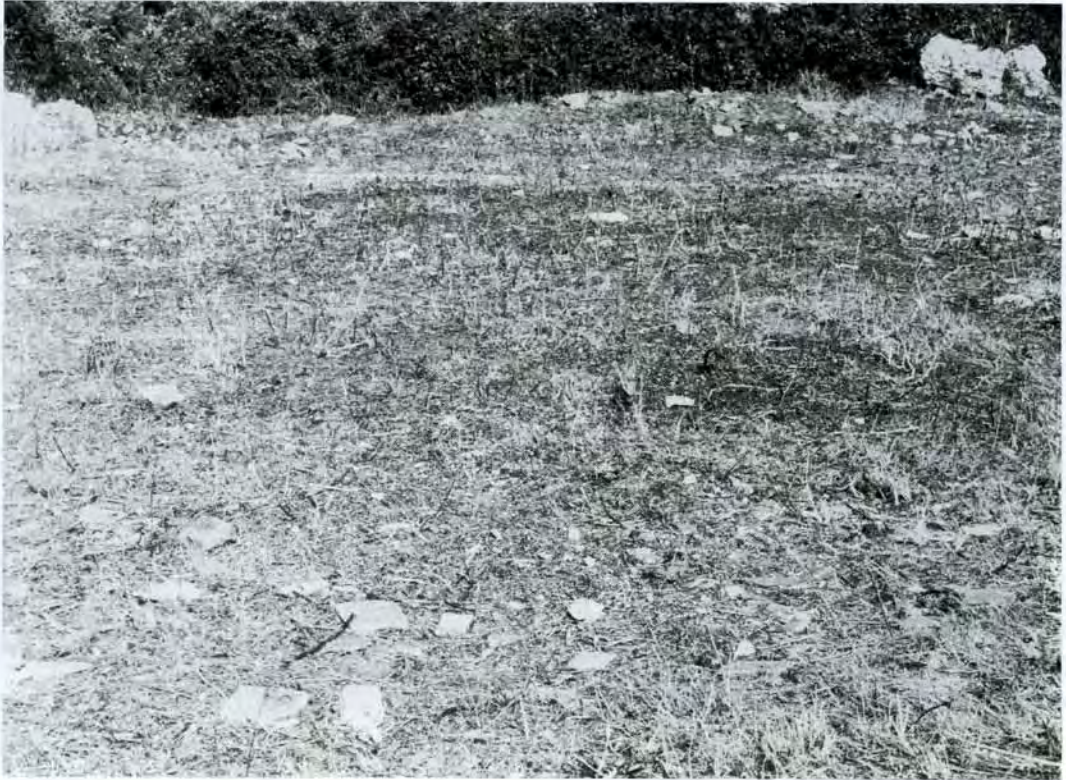
Fig. 1. Nikopolis. Area della basilica C: elementi marmorei dell' originario pavimento in opus sectile affioranti nel terreno (1977).

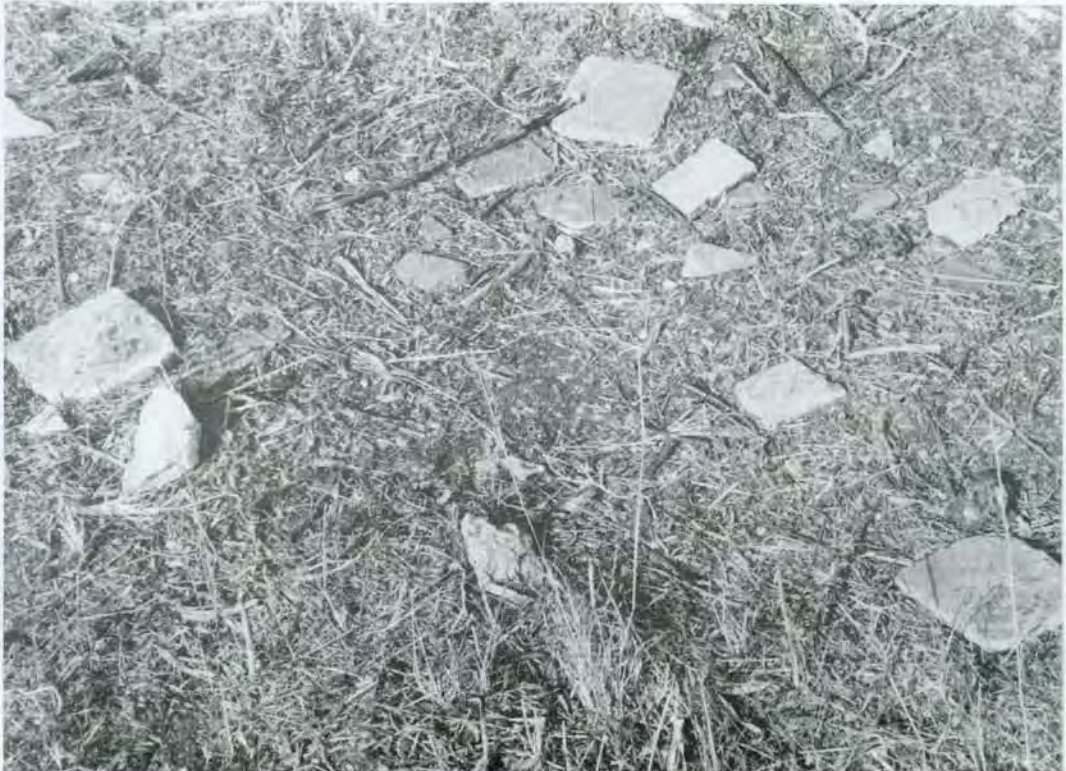
Fig. 2. Nikopolis. Area della basilica C: particolare della figura precedente.

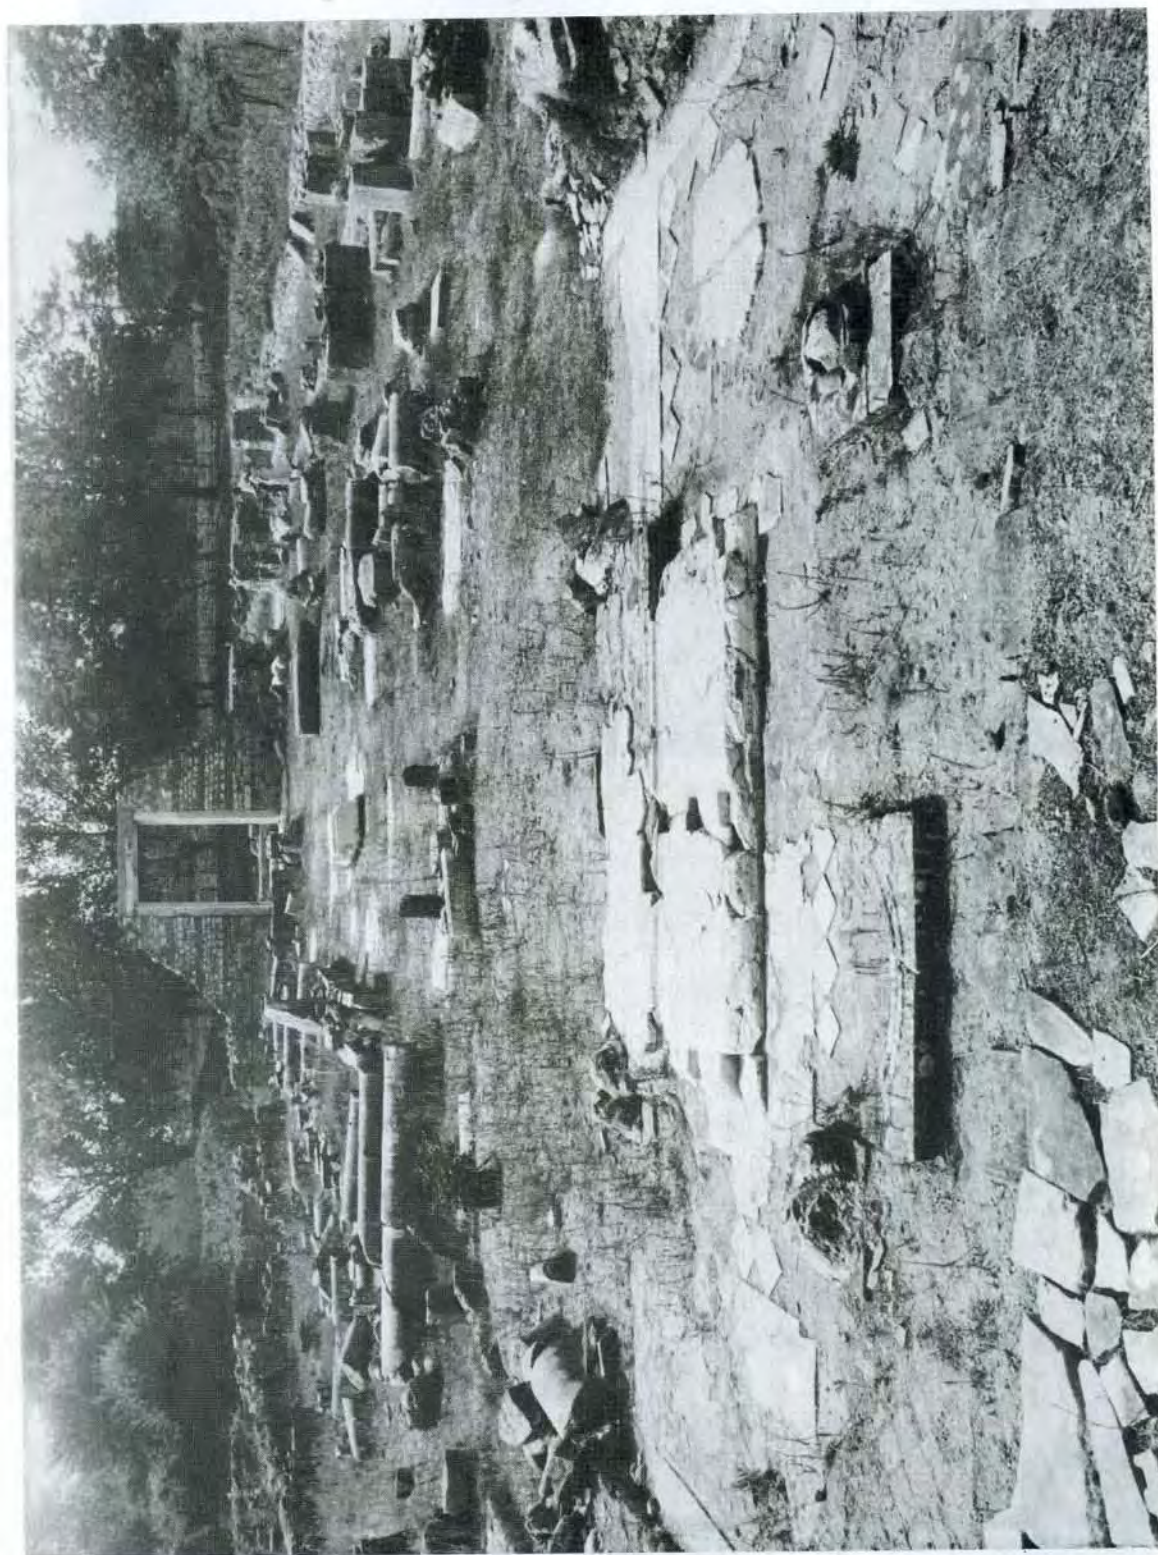
Fig. 4. Nikopolis. Basilica B: veduta dall' abside; in primo piano i resti pavimentali del presbiterio (1977), cfr. fig. 3. a.

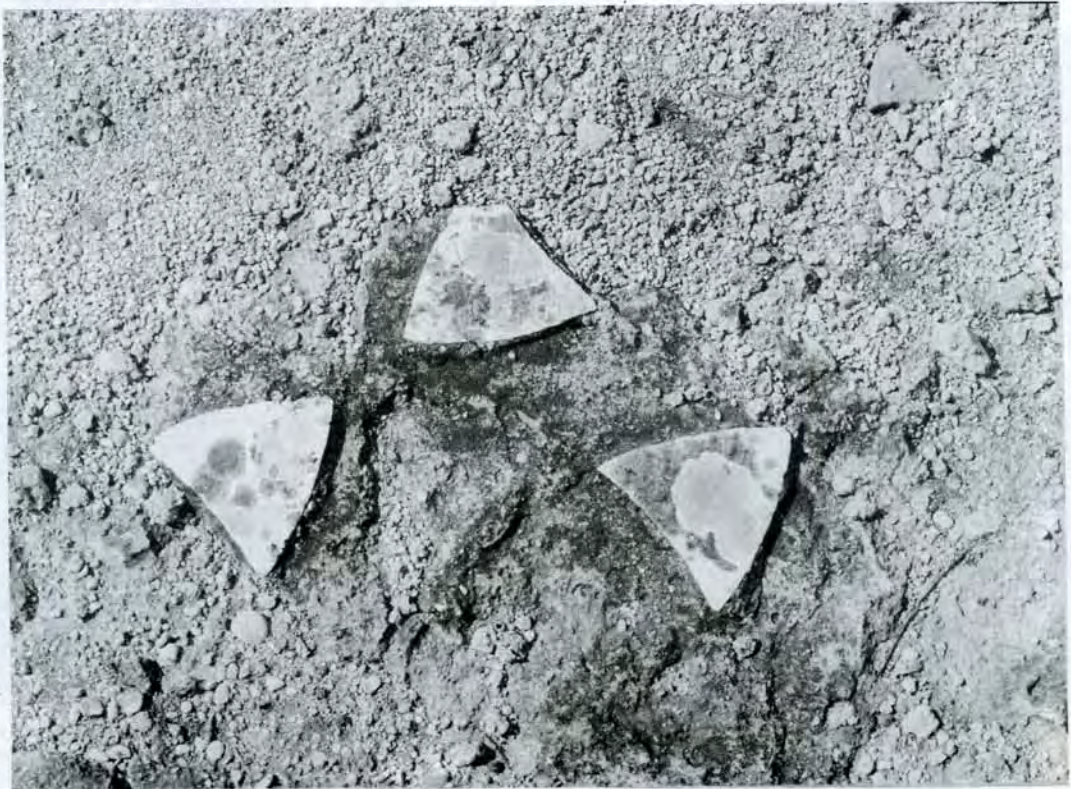
Fig. 6. Nikopolis. Basilica B: elementi di opus sectile ed impronte delle lastrine perdute, nella zona anteriore del presbiterio (1984), cfr. fig. 3, b.

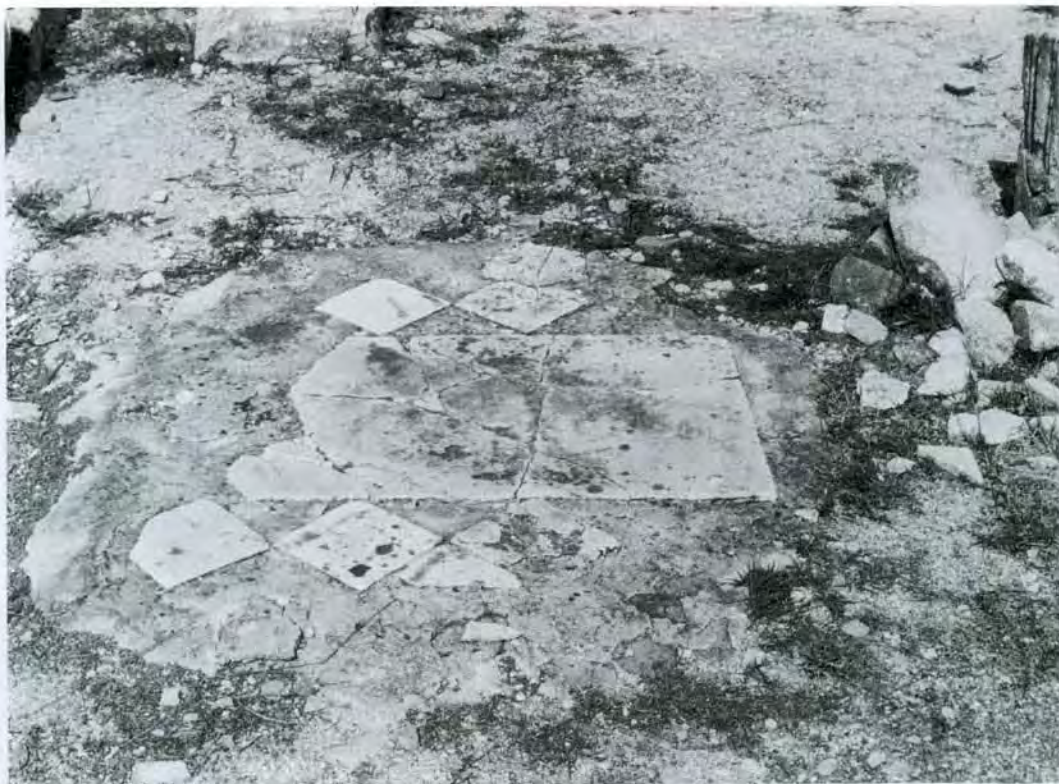
Fig. 7. Nikopolis. Basilica B: resti pavimentali nella navata centrale presso il recinto presbiteriale (1984), cfr. fig. 3, c.

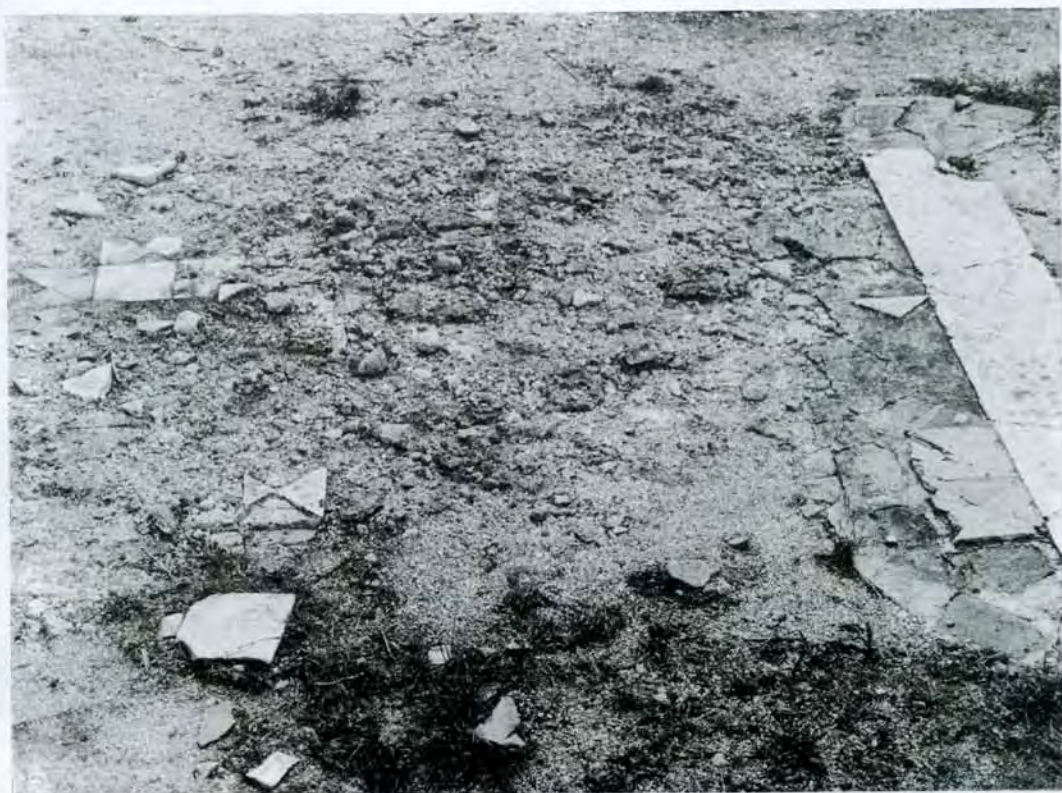
Fig. 8. Nikopolis. Basilica B: resti pavimentali nella navata centrale (1984), cfr. fig. 3, d.

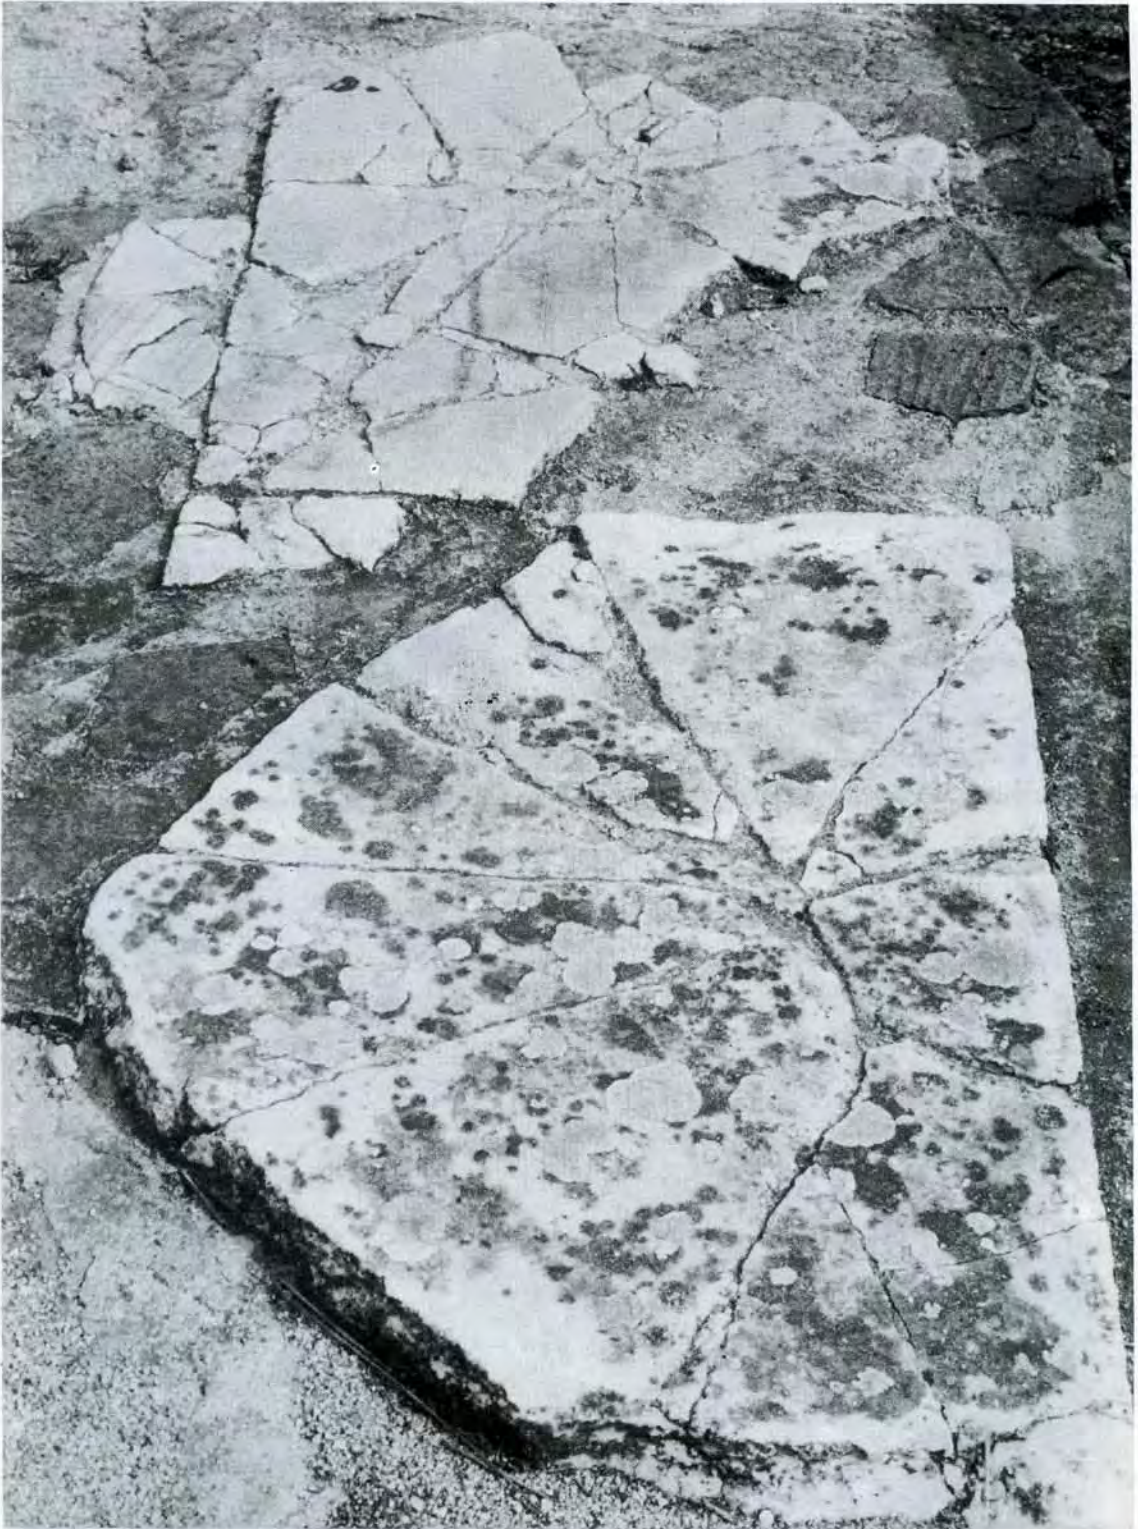
Fig. 9. Nikopolis. Basilica B: resti pavimentali nella navata centrale presso l'ambone (1984); in alto a sinistra frammenti di due piccoli dischi marmorei, cfr. fig. 3, e.

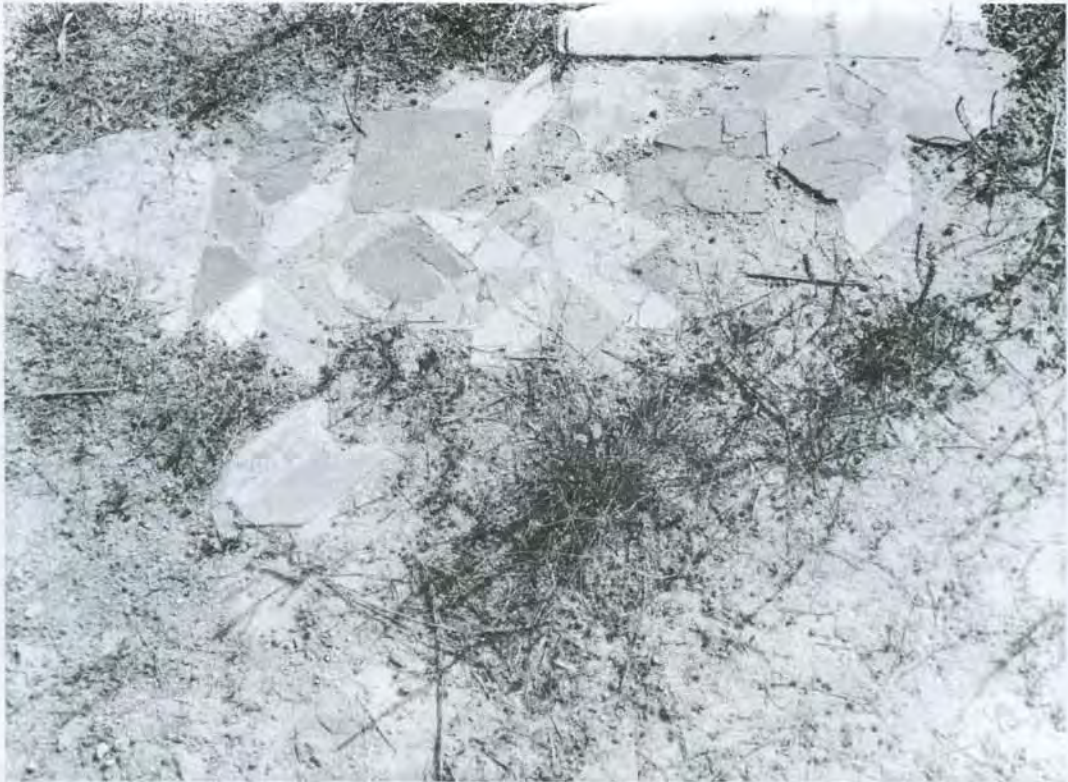
Fig. 11. Nikopolis. Basilica B: resti pavimentali nella navata centrale (1977), cfr. fig. 3, g.

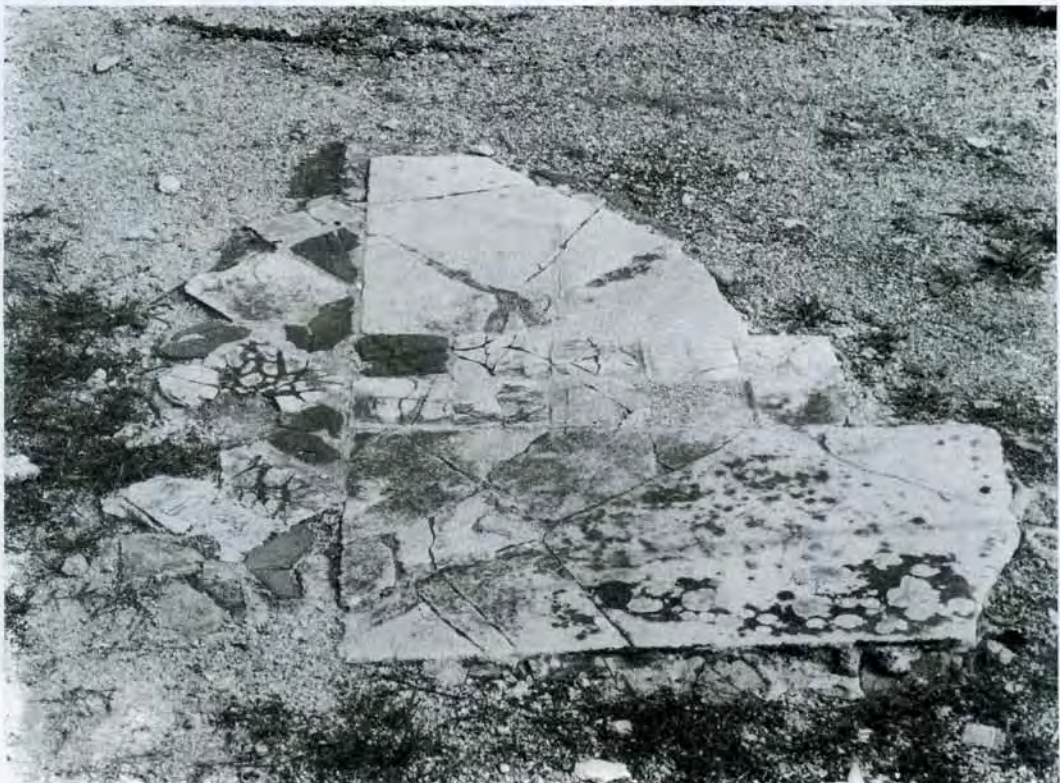
Fig. 12. Nikopolis. Basilica B: resti pavimentali nella navata centrale (1984), cfr. fig. 3, h.

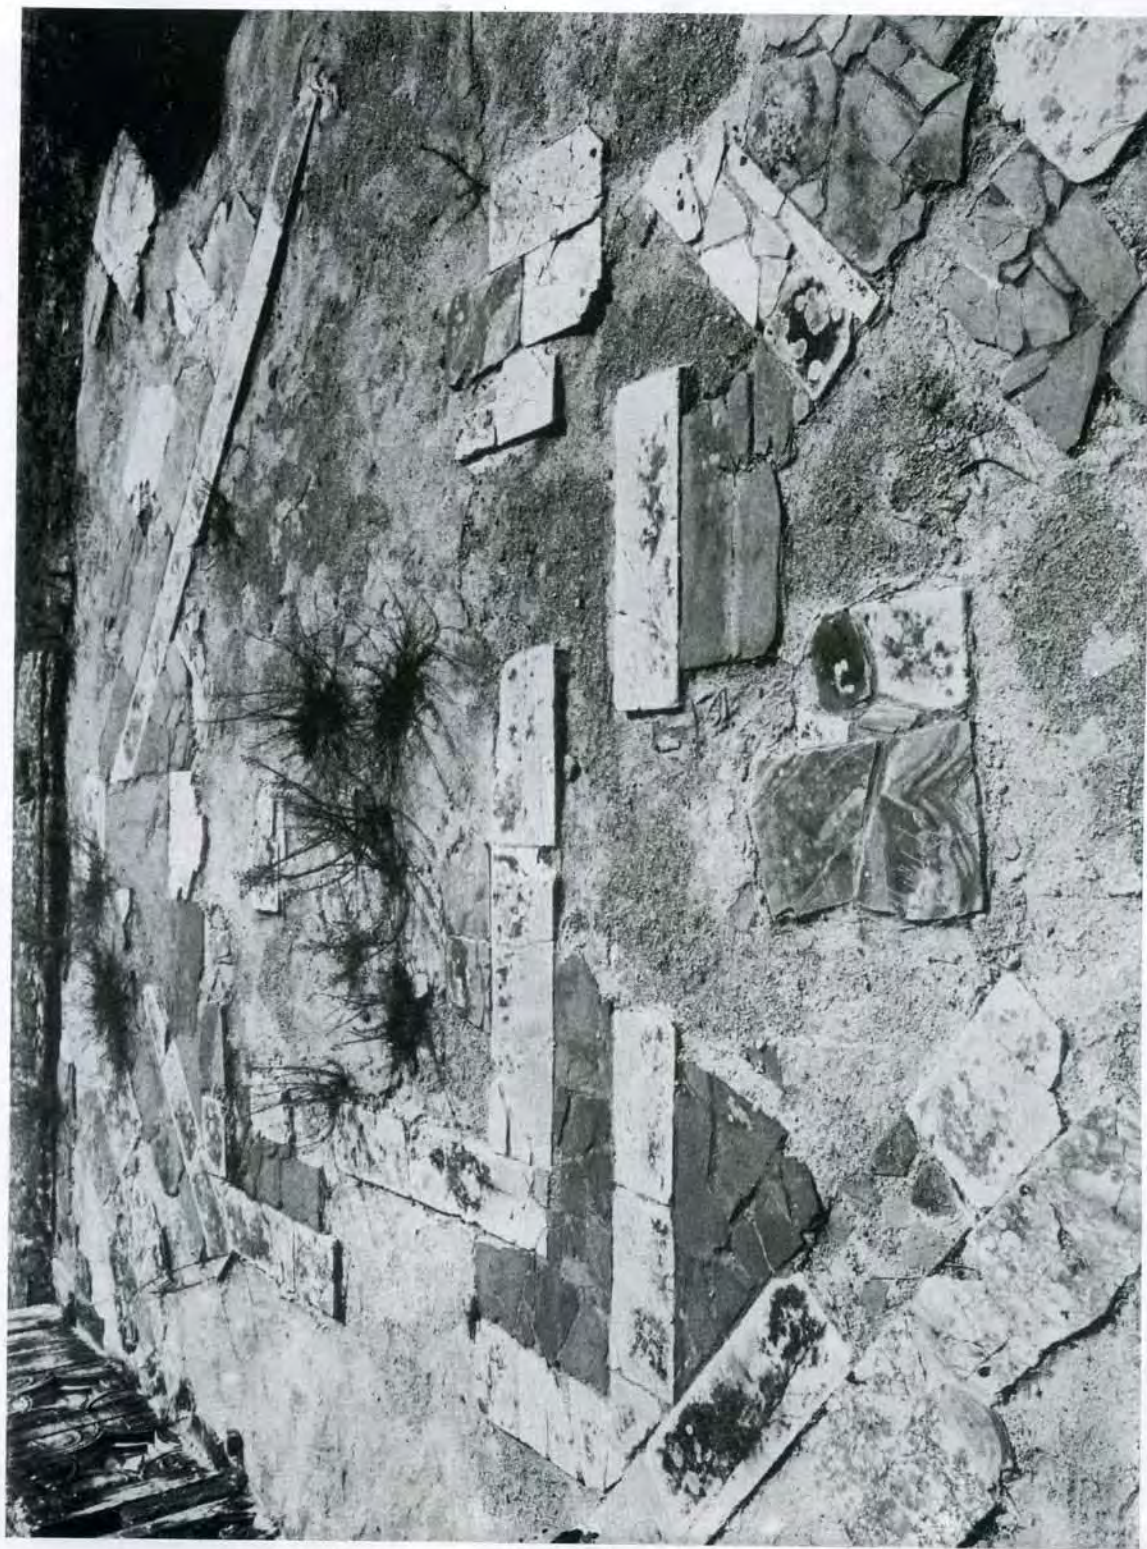
Fig. 13. Nikopolis. Basilica B: resti pavimentali nell'ala nord del transetto (1977), cfr. fig. 3, i.

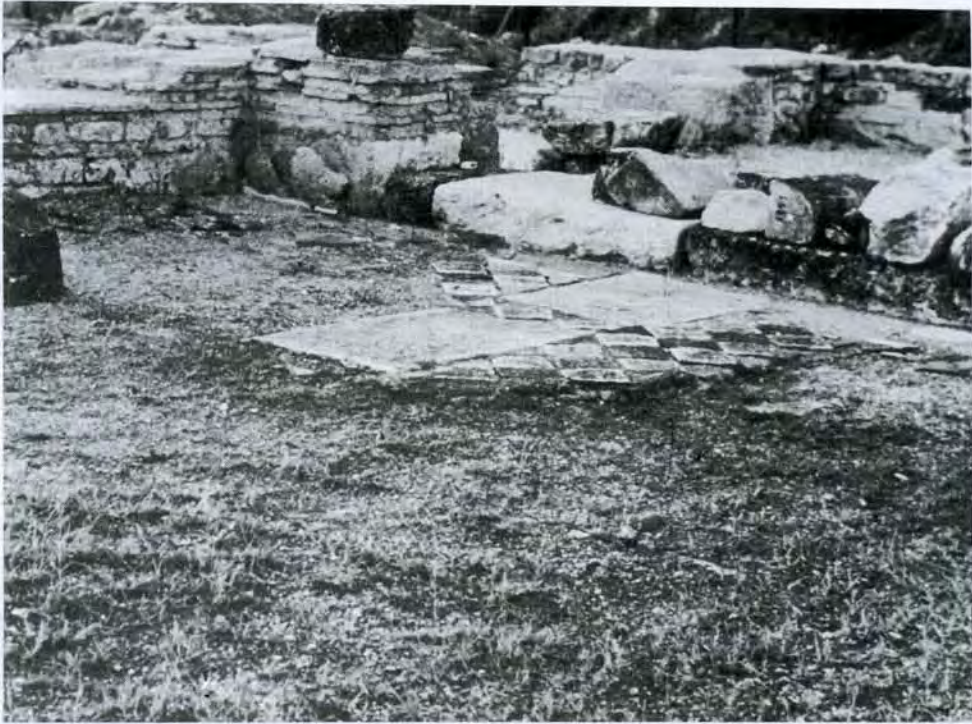
Fig. 15. Nikopolis. Basilica D: resti pavimentali nella navata centrale presso la facciata (1984).
